"La razón de no aportar esos datos es que, seguramente, podría servir para demostrar un error de diseño" de Boeing

R2-5 Y UN VALOR DE INDISCUTIBLE RELEVANCIA

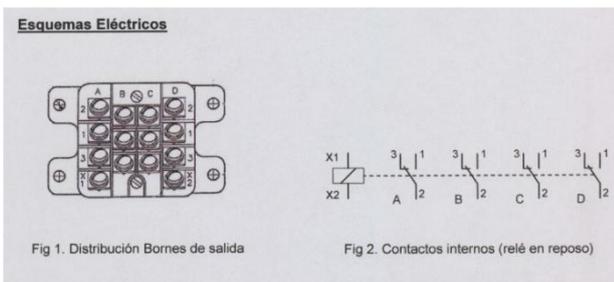
El dato concreto es "una medida de resistencia del circuito de excitación del relé" (la resistencia de los elementos eléctricos que controlan el estado de los contactos del relé). En una parte del Informe, en la tabla que reproducimos, tanto en su versión original como en la "comentada" "la resistencia medida es de 500.000 ohmnios frente a los 1.850 ohmnios (+/-10% a 25°C) que son los que debería tener" indica el perito.

La explicación de la relevancia de este dato constatado en las pruebas es precisamente, porque si el dato constatado se hubiera reproducido en este valor durante el accidente, "el relé R2-5 entregaría al TOWS la información errónea de que el avión está en vuelo, y no en tierra, inhabilitando de esta manera el funcionamiento del sistema". Este valor es el que estaría, al no cumplir su función
