## **Informe interino A-032/2008**

Accidente ocurrido a la  
aeronave McDonnell Douglas  
DC-9-82 (MD-82), matrícula  
EC-HFP, operada por  
la compañía Spanair,  
en el aeropuerto de  
Madrid-Barajas, el 20  
de agosto de 2008

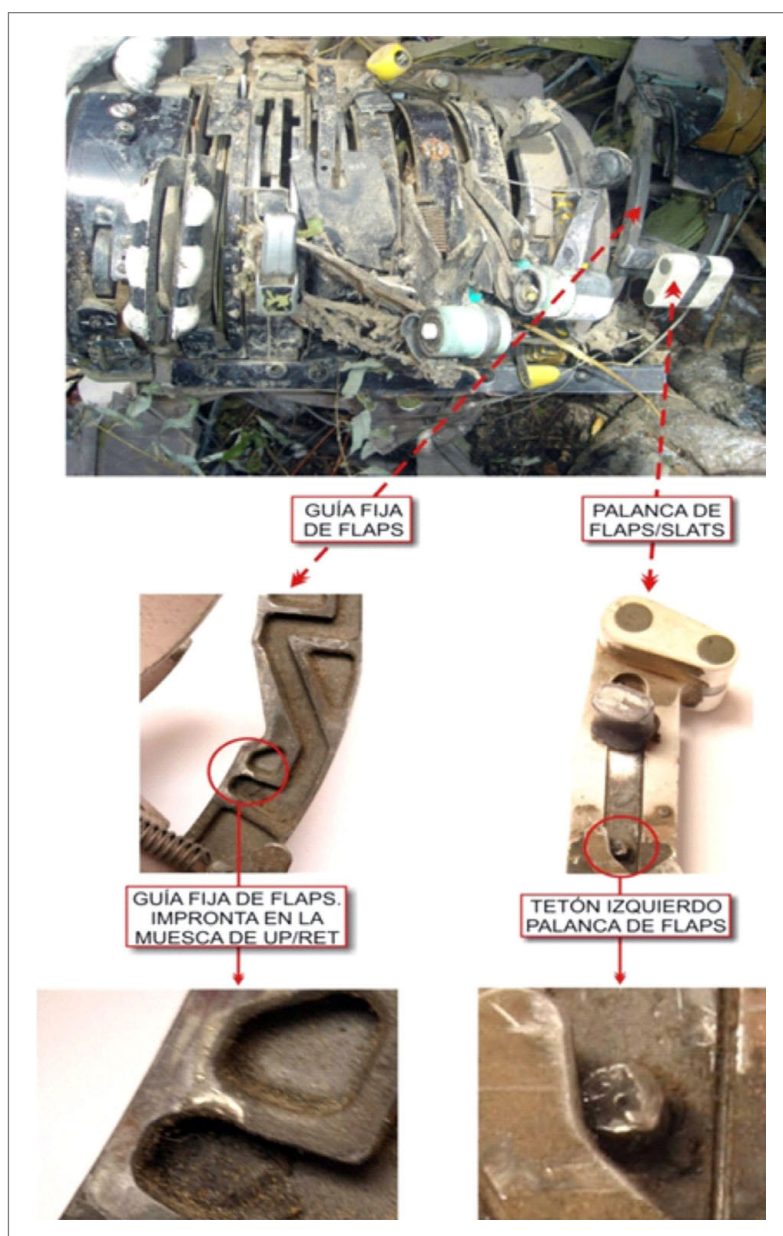
Figura 5. Detalles del examen de la palanca de mando de flaps

La guía fija presentaba en todas las paredes interiores de su recorrido marcas de rozamiento propias del funcionamiento normal de contacto del tetón con dichas paredes. La guía presentaba daños en el fondo del alojamiento correspondiente a la

marcación de la posición UP/RET. Estos daños consistían básicamente en la deformación del material situado en la zona adyacente al fondo del alojamiento, presentando una huella de tipo impronta con forma aproximadamente elíptica sobre el material de la pared de la guía, y marcas de arrastre sobre la superficie del material deformado, observándose además material rebatido en la zona de salida del alojamiento sobre la superficie exterior de la guía.

El tetón de marcación de posiciones fijas presentaba daños muy notables en la superficie plana exterior y en la superficie cilíndrica.

Tras el estudio de ambos elementos se llegó a la conclusión de que el daño que presentaba la guía se produjo probablemente debido a un fuerte impacto del tetón de marcación de posiciones fijas de la palanca de flaps/slats contra la guía y posterior movimiento relativo entre el tetón y la guía.

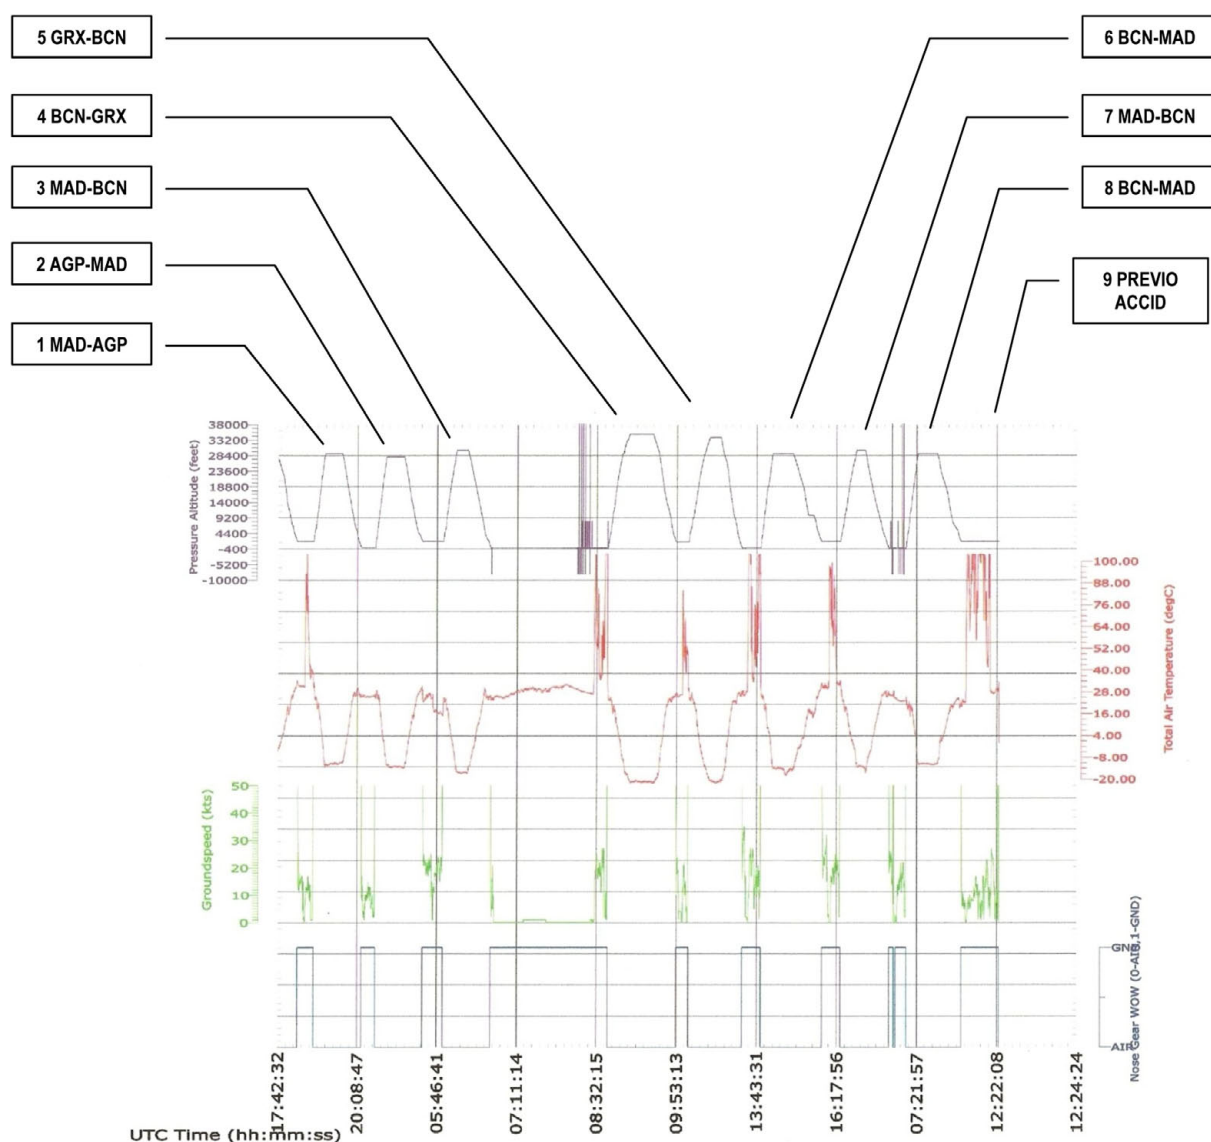
Figura 6. Registros en el DFDR de alta temperatura de la sonda RAT. EC-HFP

- La secuencia total desde el primer caso registrado en el DFDR de alta temperatura incluye 9 vuelos. Abarca 3 días con 2 paradas prolongadas intermedias en las noches de los días 18-19 y 19-20.
- La sonda RAT estuvo calefactada en tierra en 6 ocasiones. La duración media de los sucesos fue de 14:50 minutos (máximo 33 minutos, mínimo 5 minutos).
- Los eventos registrados de alta temperatura de la RAT, tomados día a día, han tenido lugar en el 6.º vuelo del primer día, en el 2.º, 3.º, 4.º y 5.º vuelo del segundo día, y en el 2.º vuelo del tercer día, inmediatamente antes del accidente.
- En ninguno de los 3 días se registró alta temperatura de la RAT en el primer vuelo del día.
- Parece apreciarse una relación inversa entre la velocidad del avión y la temperatura indicada por la RAT, posiblemente debido a que el aire de impacto en el movimiento

del avión durante el rodaje refrigerase la sonda provocando una disminución de su temperatura.

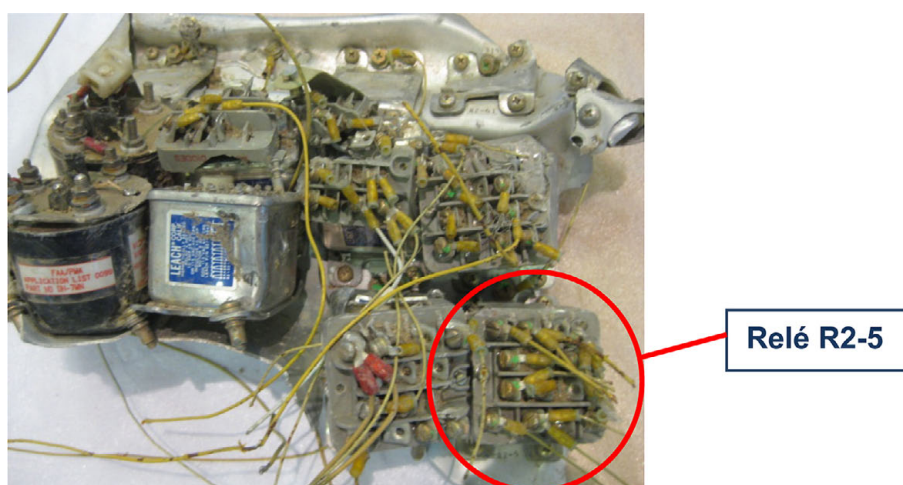
**Figura 7.** Conjunto de relés recuperado, donde se sitúa el R2-5

Se recuperó de entre los restos de la aeronave, unido a un trozo de la chapa de su soporte en el que había un total de ocho relés (ver figura 7). Presentaba daños por impacto en los contactos situados en la parte superior, en la cubierta, en una de sus caras y en la base. Además, la cubierta estaba parcialmente levantada y le faltaban algunos trozos en las esquinas.

Se observó que en el exterior de la cubierta había abundantes depósitos de residuos, con una gran proporción de arena entre todos los contactos. Una vez eliminados los residuos, se comprobó que dos contactos se habían deformado hasta llegar a unirse por la parte más alejada de la cubierta. Mediante el uso de un boroscopio y a través de los huecos dejados por los trozos que le faltaban, se accedió al interior de la cubierta. Hasta donde se pudo alcanzar, se comprobó que también en el interior había depósitos de residuos y que no había conexiones rotas entre los contactos y las respectivas entradas en la zona sellada del relé.

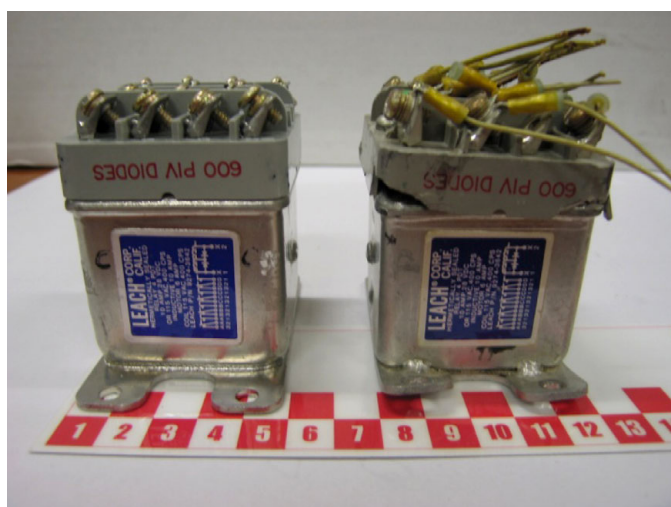
**Figura 8.** Comparación entre el relé recuperado y uno nuevo del mismo modelo

La inspección radiológica consistió en la realización de radiografías y de una tomografía computarizada con escáner de alta resolución del relé. Los resultados obtenidos permitieron comprobar que no había anomalías detectables en los elementos internos.

Los resultados obtenidos no permiten determinar, por una parte, la posible relación entre los defectos encontrados en el relé y el funcionamiento anómalo de la calefacción de la sonda RAT y del TOWS en el transcurso del accidente. Por otra parte, no se puede concluir con las pruebas realizadas si el comportamiento defectuoso manifestado por el relé es consecuencia o no de los daños que sufrió en el accidente.

Se considera que el desmontaje completo del relé, que no ha sido posible emprender hasta ahora, podría aportar información trascendental para discernir las cuestiones anteriores.
