LA LECTURA DE LAS CAJAS NEGRAS DEL AVIÓN DE SPANAIR NO INCLUYE LOS INSTANTES PREVIOS A LA DESTRUCCIÓN DEL APARATO

154 personas fallecieron al estrellarse un avión de Spanair en Barajas el 20 de agosto de 2008. Más de dos años, dos juzgados y miles de folios después no han servido para saber por qué: abogados, peritos y expertos desvelan incoherencias en la investigación. Al primer informe de la comisión encargada de esclarecer el accidente le faltan en sus gráficos seis segundos cruciales.

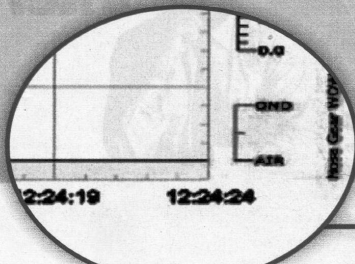
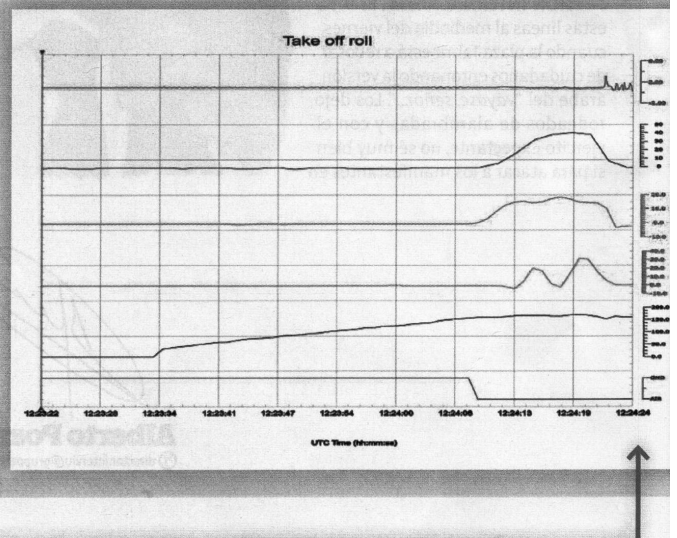
500 METROS SIN DATOS

A la derecha, dos de los gráficos del informe de la Comisión de Investigación de Accidentes e Incidentes de Aviación Civil. Los gráficos están hechos con la información proporcionada por las cajas negras. Pese a que los peritos de Spanair aseguran que las cajas negras del avión dejaron de grabar datos válidos a las 12.24.30 (UTC, dos horas menos

que la local), los dos gráficos terminan a las 12.24.24. Ese es el momento, según los expertos, en el que el aparato cae al suelo. En los gráficos no hay ni rastro de los seis segundos que pasaron hasta que la aeronave se destruyó tras caer al arroyo adyacente a la pista. Nada se sabe de lo ocurrido durante los 500 metros que el MD-82 se deslizó por la pista.

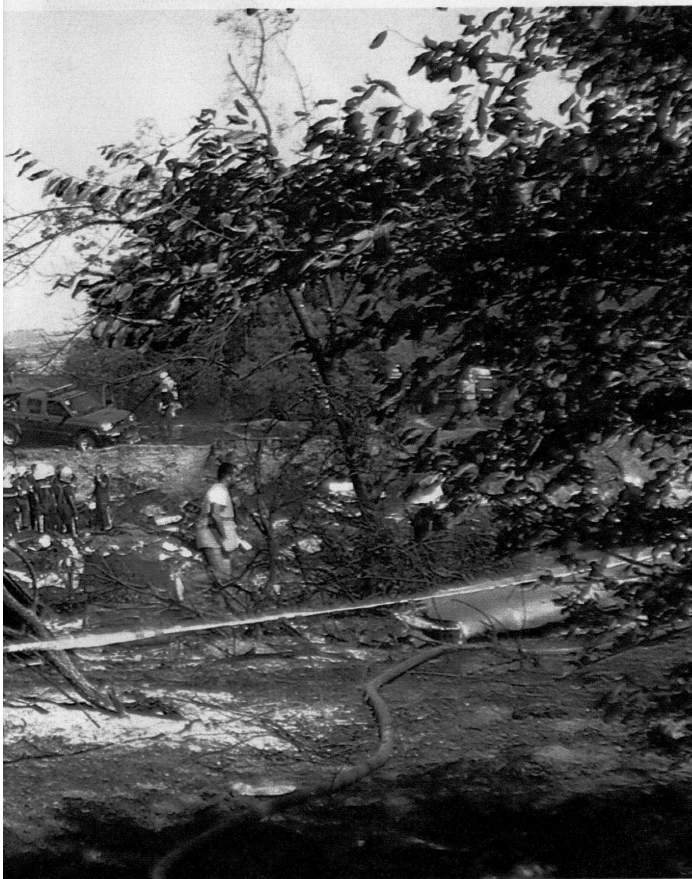
El timón tras el fuego

Así apareció el timón de cola del MD-82: ennegrecido por el fuego. El avión de Spanair se destruyó tras caer, rodar fuera de pista y precipitarse por un barranco, incendiando todo alrededor: hubo 154 víctimas mortales.

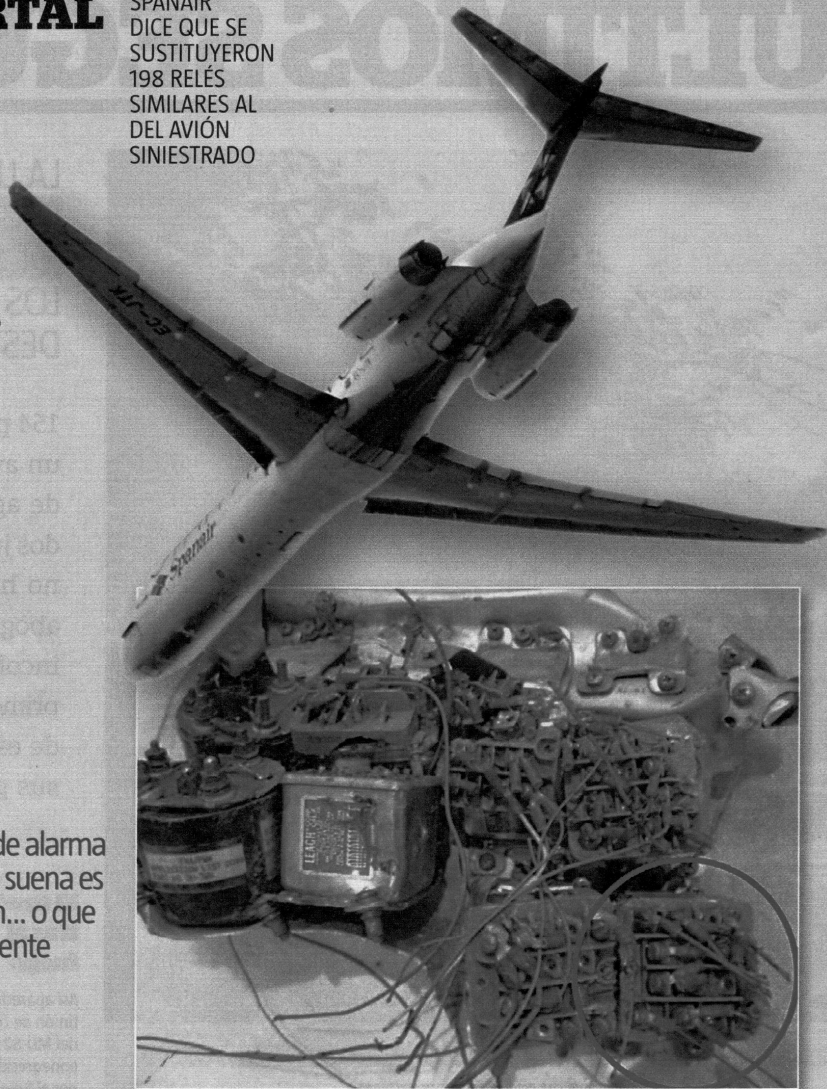
PRINCIPAL SOSPECHOSO

El relé R2-5—en el círculo rojo— se ha convertido en el principal sospechoso de que no sonara el TOWS cuando el avión rodó por última vez en Barajas, con los 'flaps' y los 'slats' retraídos y que los pilotos, al parecer, pensaban erróneamente haber desplegado; pero no lo hizo. El relé fue analizado por el INTA sin hallar fallo; pero este podría ser "intermitente". El juez de lo penal ha ordenado una nueva prueba en las mismas condiciones del día del siniestro.

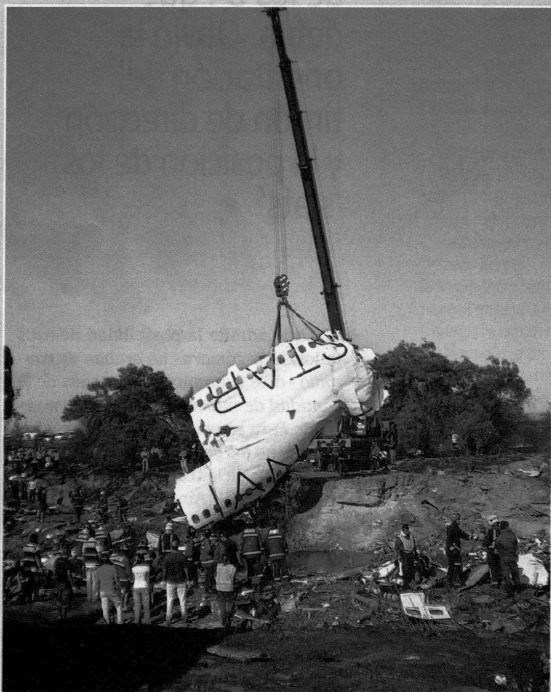
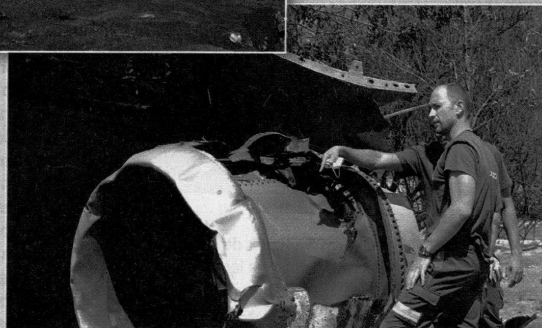
Los restos del desastre

Imágenes de las horas posteriores al accidente. Arriba, una parte del fuselaje; a la derecha, uno de los motores.

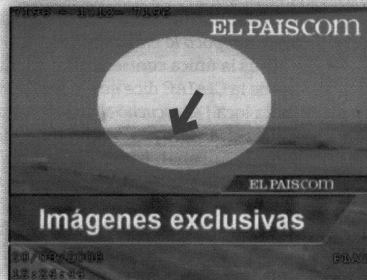
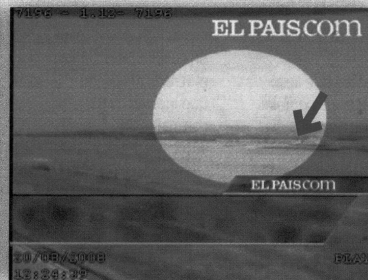
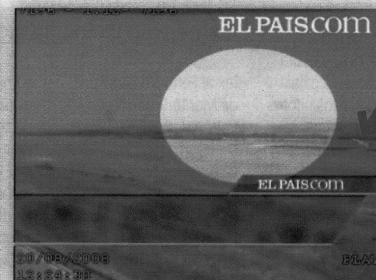
RODÓ ENTRE POLVO FUERA DE PISTA

El vídeo de AENA que reprodujo 'El País' refleja los últimos momentos del avión. Pero hay saltos de tiempo. De derecha a izquierda, única imagen del aparato en el aire (segundo 38). En el centro, ya ha caído y se desliza levantando polvo (segundo 39). Luego, la cola del aparato justo antes de desaparecer por el barranco e incendiarse (segundo 44). Durante ese tiempo, el MD-82 rueda, entero, fuera de pista.

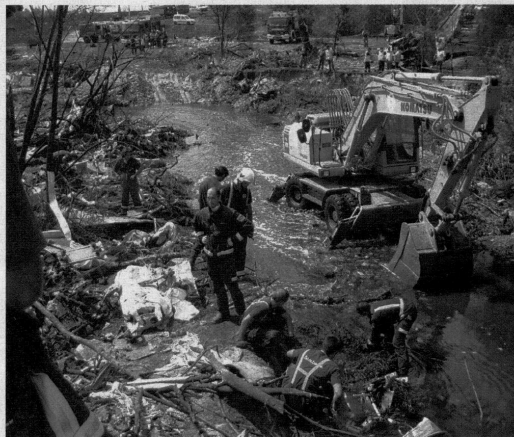
Fallecieron ahogados

Algunas víctimas del vuelo JKK 5022 murieron ahogadas en el arroyo de la Vega, donde cayeron tras destruirse el avión. Hubo quejas por la tardanza de los equipos de rescate.
