LA LECTURA DE LAS CAJAS NEGRAS DEL AVIÓN DE SPANAIR NO INCLUYE LOS INSTANTES PREVIOS A LA DESTRUCCIÓN DEL APARATO

154 personas fallecieron al estrellarse un avión de Spanair en Barajas el 20 de agosto de 2008. Más de dos años, dos juzgados y miles de folios después no han servido para saber por qué: abogados, peritos y expertos desvelan incoherencias en la investigación. Al primer informe de la comisión encargada de esclarecer el accidente le faltan en sus gráficos seis segundos cruciales.

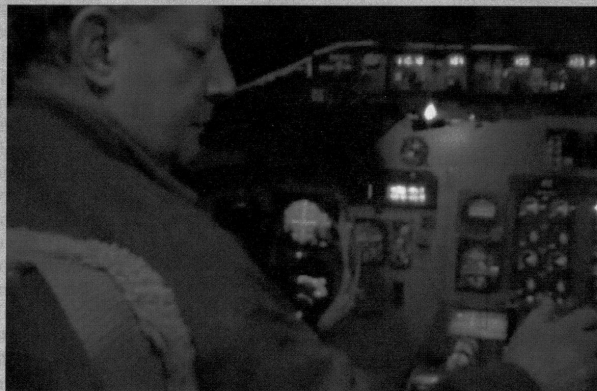
Simulador

Orlando Jiménez, el investigador del equipo técnico de los abogados de los pilotos, a los mandos de un simulador que reprodujo en Miami el accidente: logró volar en todos los intentos.
