## **Informe interino A-032/2008**

Accidente ocurrido a la  
aeronave McDonnell Douglas  
DC-9-82 (MD-82), matrícula  
EC-HFP, operada por  
la compañía Spanair,  
en el aeropuerto de  
Madrid-Barajas, el 20  
de agosto de 2008

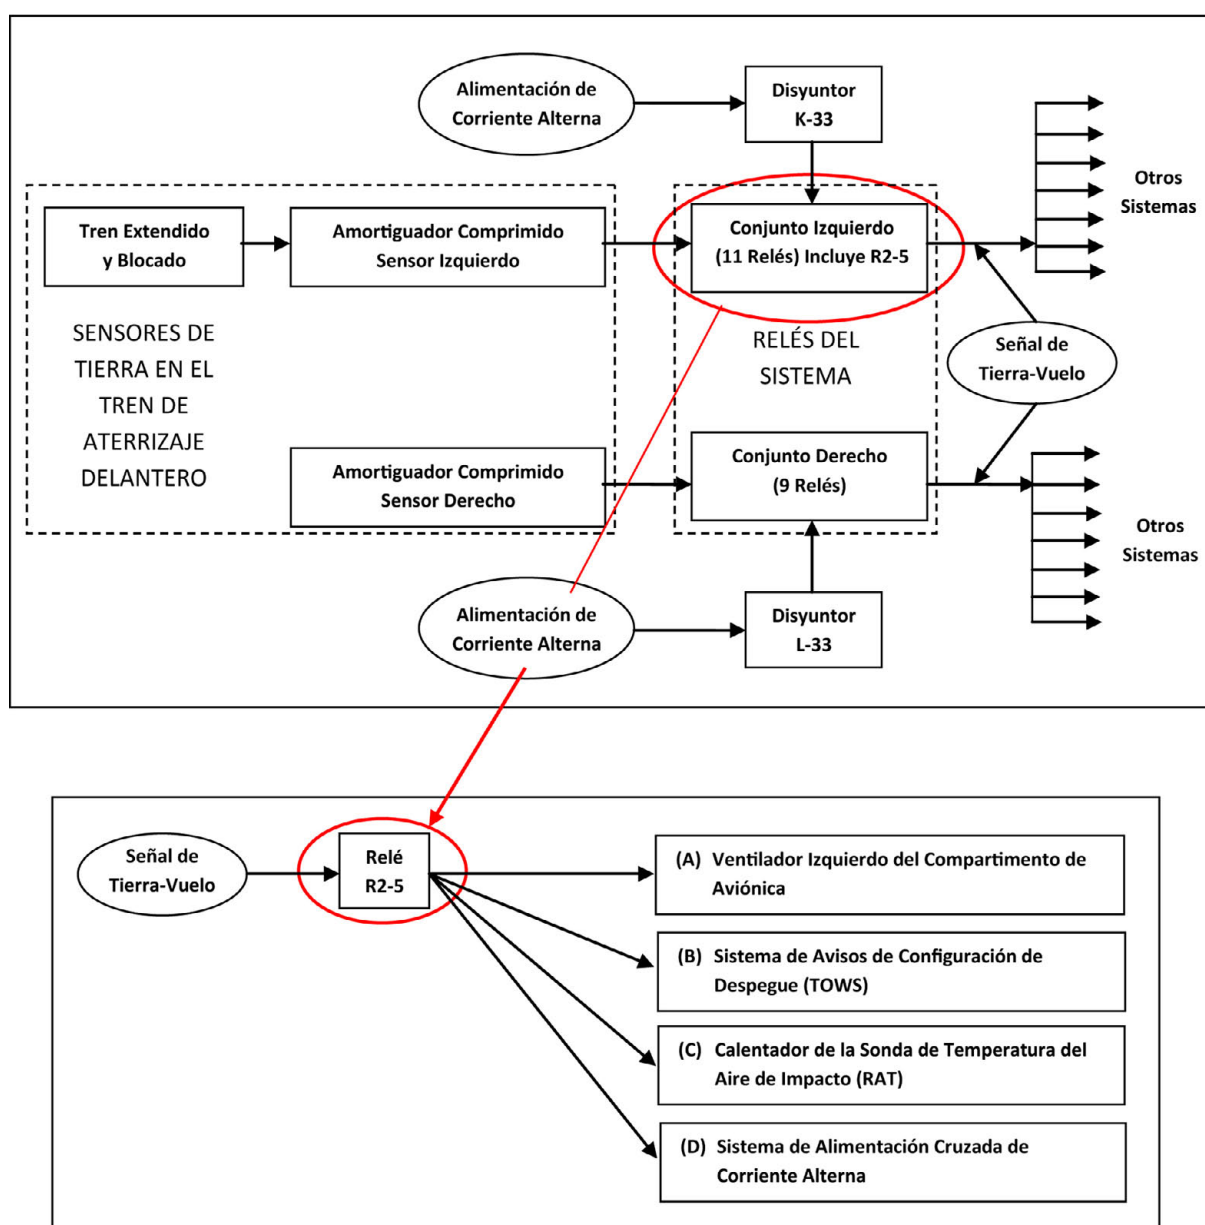
Figura 3. Esquema general del sistema de sensación de tierra. El relé R2-5

Se recuperó de entre los restos de la aeronave, unido a un trozo de la chapa de su soporte en el que había un total de ocho relés (ver figura 7). Presentaba daños por impacto en los contactos situados en la parte superior, en la cubierta, en una de sus caras y en la base. Además, la cubierta estaba parcialmente levantada y le faltaban algunos trozos en las esquinas.

El relé R2-5 se ha inspeccionado con el objetivo de determinar si pudo fallar. Se ha sometido a una inspección visual, a una inspección boroscópica, a un examen radiológico y se han realizado pruebas de continuidad y una prueba funcional. No se ha podido llevar a cabo por el momento, un desmontaje completo del relé con objeto de estudiar minuciosamente sus componentes internos.

Los resultados obtenidos no permiten determinar, por una parte, la posible relación entre los defectos encontrados en el relé y el funcionamiento anómalo de la calefacción de la sonda RAT y del TOWS en el transcurso del accidente. Por otra parte, no se puede concluir con las pruebas realizadas si el comportamiento defectuoso manifestado por el relé es consecuencia o no de los daños que sufrió en el accidente.

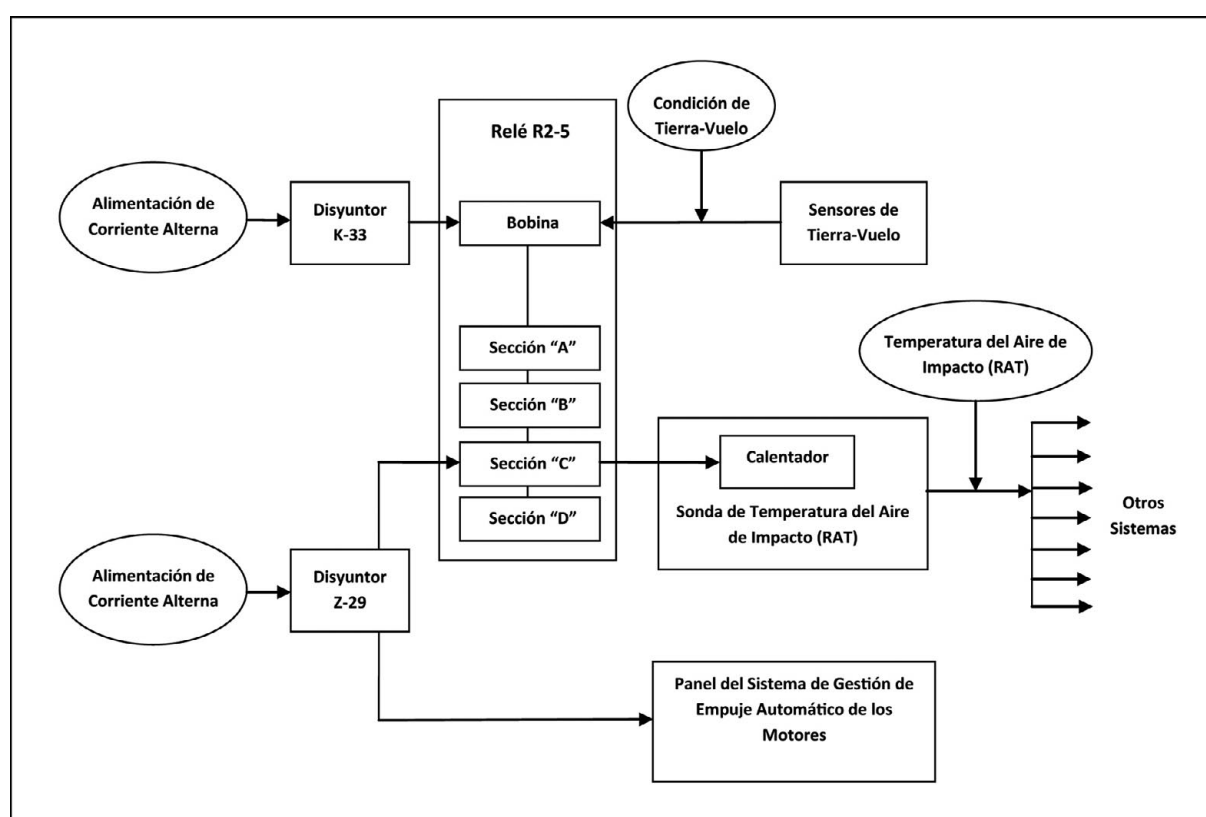
Figura 4. Esquema del calentador de la sonda RAT

El valor de la temperatura de la sonda se presenta en el panel central de instrumentos de vuelo de la aeronave, en la parte superior del panel de sistemas («System Display Panel» – SDP). En el caso de que el sistema no trabaje correctamente y el calentador funcione con la aeronave en tierra, la sonda medirá temperaturas en tierra anormalmente altas, muy superiores a la ambiente.
